تشخيص اختلاف المحاذاة لمضخة طرد مركزي والتصحيح باستخدام المحاذاة الليزرية

علي مصباح أشطبية عبد السلام احمد الفيتوري

كلية التقنية الهندسية / جنزور - قسم الهندسة الكهربيه

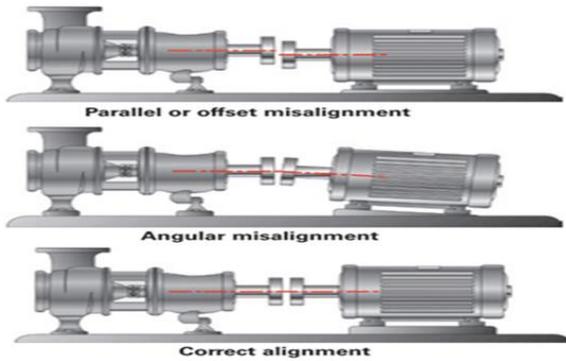
الشكل (1) يوضح قيم المحاذاة

- الإزاحة العمودية "التوازي العمودي"
- الإزاحة الأفقية "التوازي الأفقي"
- الميلان الزاوي العمودي
- الميلان الزاوي الأفقي

المحاذاة هي النسق الهندسي التام لكل العناصر الدوارة عند كل موضع بين وصلتين. أو بمعنى آخر: دوران الأعمدة حول محور واحد، وهي أربع قيم حرجه

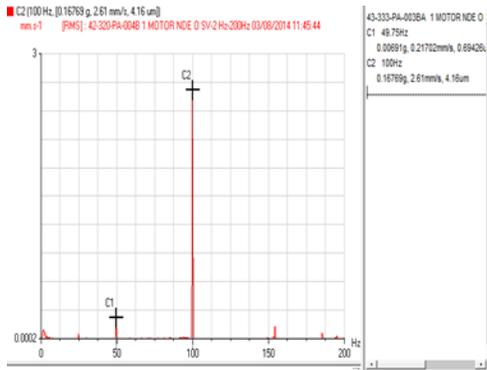
الشكل (4) يوضح التحليل الطيفي للمحرك في عجلة القائد

- سعة الاهتزاز للمحرك قبل القيام بعملية المحاذاة في كل من الاتجاه الأفقي والرأسي والزواوي في عجلة القائد = 3mm/sec والتحليل الطيفي التالي يوضح قيمت هذا الاهتزاز .

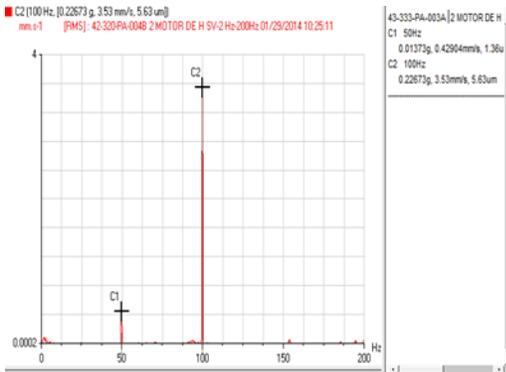
- سعة الاهتزاز للمحرك قبل القيام بعملية المحاذاة في كل من الاتجاه الأفقي والرأسي والزواوي في عجلة المقاد = 4 mm/sec والتحليل الطيفي التالي يوضح قيمت هذا الاهتزاز

الشكل (5) يوضح التحليل في عجلة المقاد

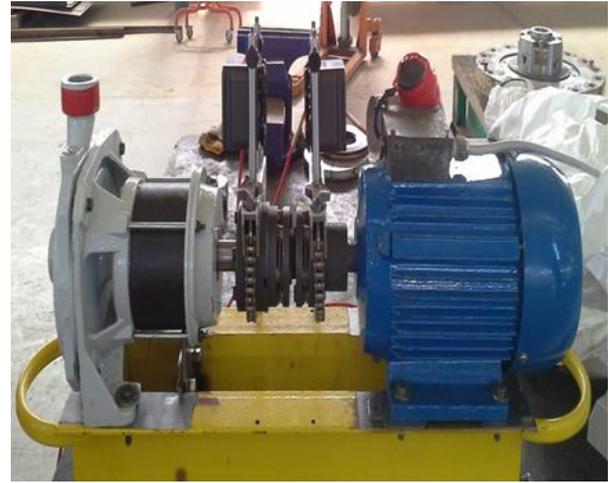
الشكل (2) يوضح وحدة مضخة الطرد المركزي

خواص المضخة والقارنة

- 1 - مضخة (pump) باعتبارها آلة ثابتة .
 - 2 - محرك كهربائي (motor) آلة متحركة .
 - 3 - نوع القارنة : مرنة
 - 4 - نظام عرض القارنة - حديد / ميلان
- ومن خلال تشغيل الوحدة وقياس معدلات الاهتزاز من خلال لاقط سرعة ومقارنة الطيف عند اكتشاف اختلاف المحاذاة وبعد التصحيح
- سعة الاهتزاز للمضخة قبل القيام بعملية المحاذاة في كل من الاتجاه الأفقي والرأسي والزواوي في عجلة المقاد = 4 mm/ sec والتحليل الطيفي التالي يوضح قيمة معدلات الاهتزاز

- رقم المضخة : 43 – 333 – PA003 Water pump
- نوع المضخة : مضخة طرد مركزي (أفقية) تدير بمحرك كهربائي
- سرعة المضخة : 3000 rpm (لفة لكل دقيقة)

- التيار الكهربائي للمحرك : 9.65 أمبير
- جهد المحرك: 220 فولت

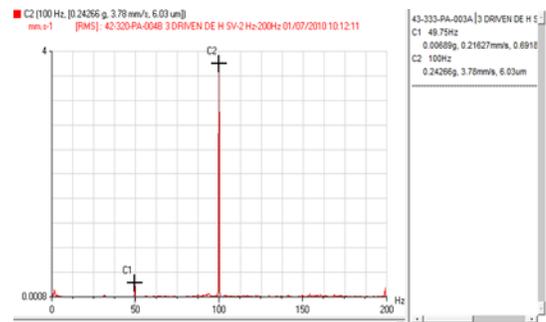
الشكل (3) يوضح التحليل الطيفي للمضخة

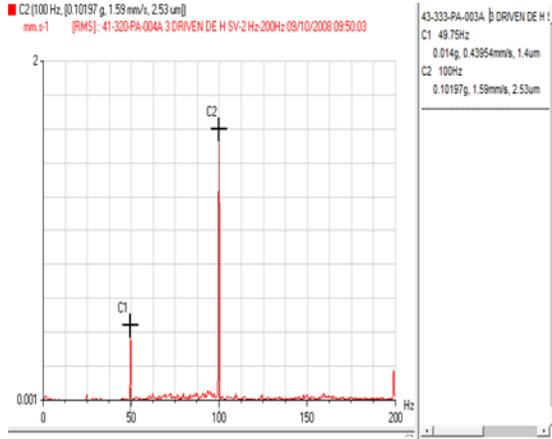
(الشكل 7) يوضح التحليل الطيفي للمضخة

- سعة الاهتزاز للمضخة بعد القيام بعملية المحاذاة في كل من الاتجاه الافق والرأسي والزواي في عجلة المقاد = 2mm/s والشكل التالي يوضح هذا :

بعد الحصول علي القيم المتوسطة لكل من الحيوود والميلان للمضخة نقوم بتصحيح المحاذاة ومن ثم التعديل وإضافة الفلكات (الشرائح المعدنية) الواجب إضافتها للمحرك وتركيب البراغي وإحكامها .
بعد التعديل والاضافة تم انخفاض القيم الي مستوى السماح المطلوبة . بعد القيام بعملية المحاذاة تم تشغيل المضخة وقياس سعة الاهتزاز فوجد أنها انخفضت عن القيمة السابقة قبل التعديل وهي 4 mm/s إلي 2 mm/s وهكذا اكتشف أن اهتزاز المضخة كان بسبب عدم المحاذاة
والتحليلات الطيفية التالية توضح كيف تم انخفاض القيمة بعد اجراء عملية المحاذاة .

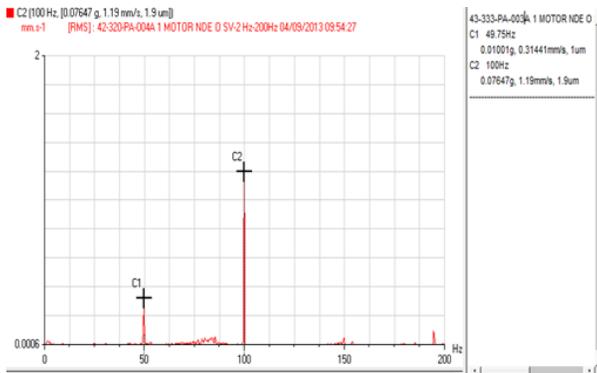
- سعة الاهتزاز للمحرك بعد القيام بعملية المحاذاة في كل من الاتجاه الافقي والرأسي والزواي في عجلة القائد = 2mm/

(الشكل 8) يوضح التحليل الطيفي للمحرك في عجلة القائد

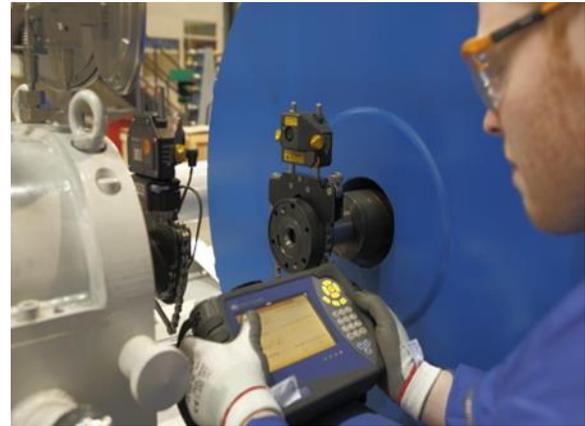
- 1 - وضع الحديد :
القيم المتحصل عليها من القياسات :
القدم الامامية (0.85)
القدم الخلفية (1.98)
- 2 - الوضع الميلان
القيم المتحصل عليها من القياسات :
القدم الامامية (0.84)
القدم الخلفية (1.96)

(الشكل 6) يوضح اجراءات التصحيح باستخدام المحاذاة الليزرية

- أولاً:** يتم فتح الجهاز بالضغط علي الزر (on) ومن ثم نختار قائمة البرامج (program menu) ويتم اختيار الوضع الأفقي (Horizontal) حسب وضع المضخة
- ثانياً:** نقوم بالقياس المسافة ما بين الجزء الثابت (المضخة) static والجزء المتحرك (المحرك) movable
- 1 - المسافة بين المرسل والمستقبل = 110mm
 - 2 - المسافة بين المرسل والقدم الأولى للمحرك = 200mm
 - 3 - المسافة بين المرسل والقدم الخلفية للمحرك = 330mm

- 1 - بعد إدخال أبعاد المضخة للجهاز نقوم بضغط علي الزر (tuv) وتعديل شعاع الليزر الي الوضع التالي (X,Y) (0,0) فنحصل علي الأوضاع التالية :
- 2 - نقوم بتدوير الفارنة حسب الأوضاع التالية وهي (0 ، 3 ، 9 ، 12) وعند كل وضع نقوم بالضغط علي الزر ENTER .
